Sanierung einer Ganzglasfassade

Das Knappschaftshochhaus in Bochum

Das frühere Bominhaus heißt heute Knappschaftshochhaus und ist Sitz der Deutschen Rentenversicherung Knappschaft-Bahn-See. Mit der Fassadensanierung des 74 Meter hohen Gebäudes wurde Schindler Fenster + Fassaden in Roding beauftragt. Das Auftragsvolumen beläuft sich dezidiert ohne Nachträge auf ca. 6 Millionen Euro. Der Baustellenleiter Ronny Pflüger hat Stefanie Manger das Projekt gezeigt.

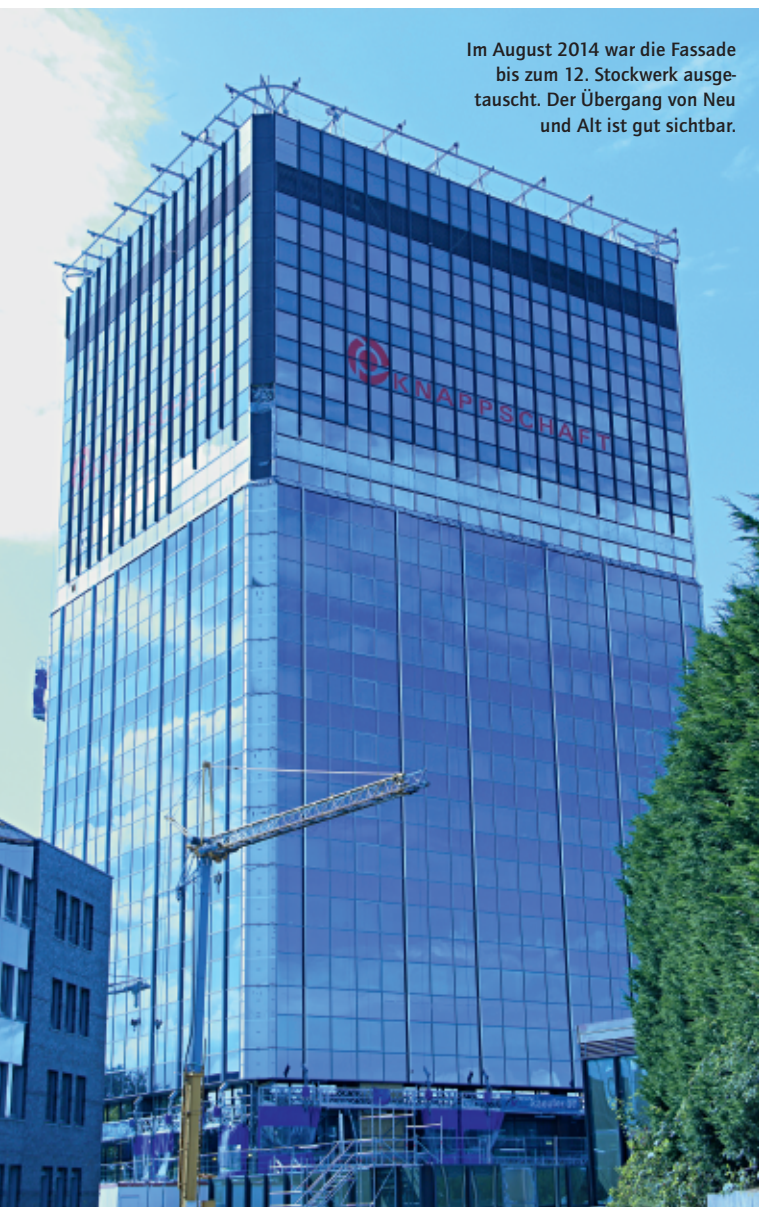
Im August 2014 war die Fassade bis zum 12. Stockwerk ausgetauscht. Der Übergang von Neu und Alt ist gut sichtbar.

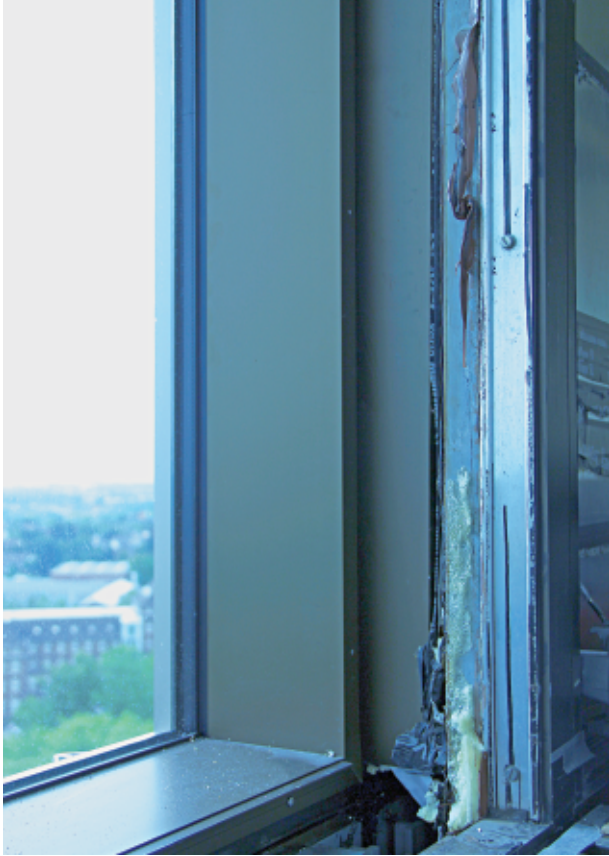
Die Laibung des neuen Fassadenelements wird später nach innen erweitert. Hier ist noch die Demontage des alten Rahmens erkennbar.

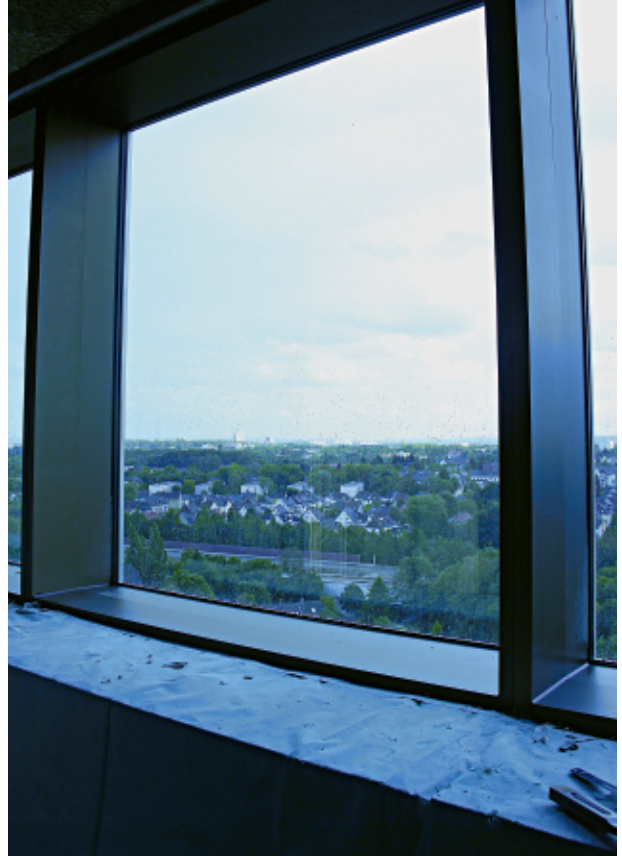
Ausblick aus der neuen Fassade im 12. Stock – hier ist die Laibung verbreitert, die Demontage der alten Elemente nicht mehr erkennbar.

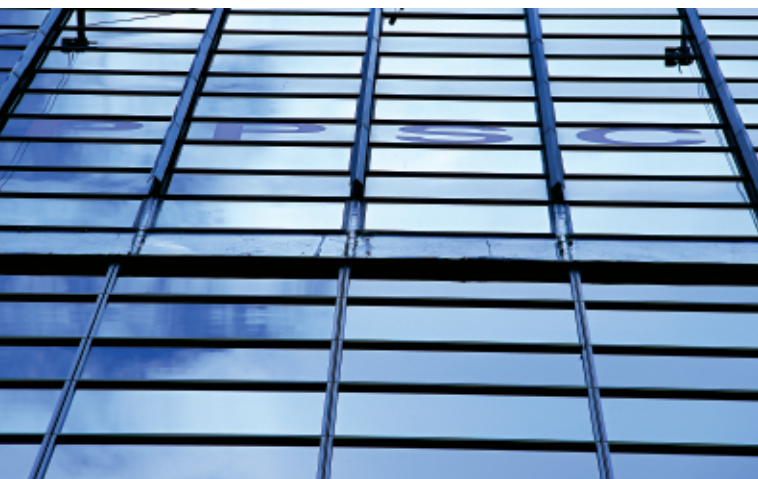
250 mm ragen die neuen Fassadenelemente weiter nach außen. Aufgrund des Spalts musste sofort provisorisch gegen Regen abgedichtet werden.

Die neue Fassade ragt um 250 mm weiter nach außen, zwischen der Bestandsfassade und der sanierten Etage tut sich ein Spalt auf. „Damit es nicht ins Gebäude regnen konnte, mussten die neu montierten Elemente schnell provisorisch abgedichtet werden“, sagt Pflüger. Im Innenausbau ergab sich eine erweiterte Laibung.

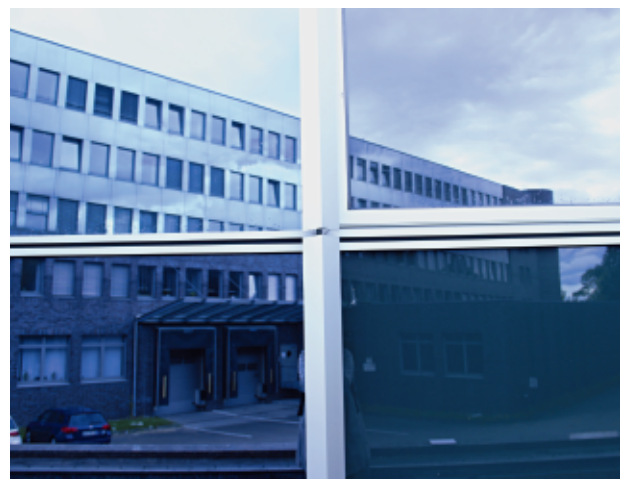
Die Wahl fiel auf das linke Element – bestehend aus der Pilkington Fassadenplatte L200 (u.) und dem Glas Pilkington Suncool™ 50/25 (o.).

Diese Entscheidung bescherte der NSG Group für ihre neuen laminierten Fassadenplatten ein erstes Referenzobjekt. So wurde für die ca. 10.000 m² große Fassadenfläche bei Pilkington je zur Hälfte Suncool und die Fassadenplatte L200 bestellt. Die Elemente aus Isolierverglasungseinheit und Brüstung messen eine Breite von 1.800 mm und eine Höhe von 3.400 mm.

Alternativ zur Fassadenplatte L200 stand ein Verbundsicherheitsglas zur Auswahl, das aus 2 x 4 mm ESG bestand und einer 0,76 PVB-Folie mit Siebdruck RAL 6009 auf Pos. 4 (Musterscheiben siehe Seite 14).
